ANÁLISE DE FALHA NO CUBÍCULO DE UMA SUBESTAÇÃO LOCALIZADA EM PARACATU

Resumo: Neste artigo, uma falha ocorrida no cubículo da subestação de uma mineradora situada no município de Paracatu, noroeste de Minas Gerais, é analisada de modo que possam ser definidos, por meio de um processo inferencial, a razão para tal acontecimento e os procedimentos necessários para que futuros eventos desta natureza sejam evitados, ou pelo menos contornados de forma mais eficiente. Para isso, o estudo se fundamenta em uma análise sistemática do comportamento dos sistemas de proteção incumbidos da tarefa de eliminar a falha, assim como do contexto operacional no qual o ambiente que a proporcionou estava inserido. A partir da coleta dos dados, a falha em estudo foi esclarecida de modo a expor a forma como evoluiu até seu ápice, e a importância de uma gestão correta no que envolve o sistema elétrico mostra sua essencialidade no caso em questão.

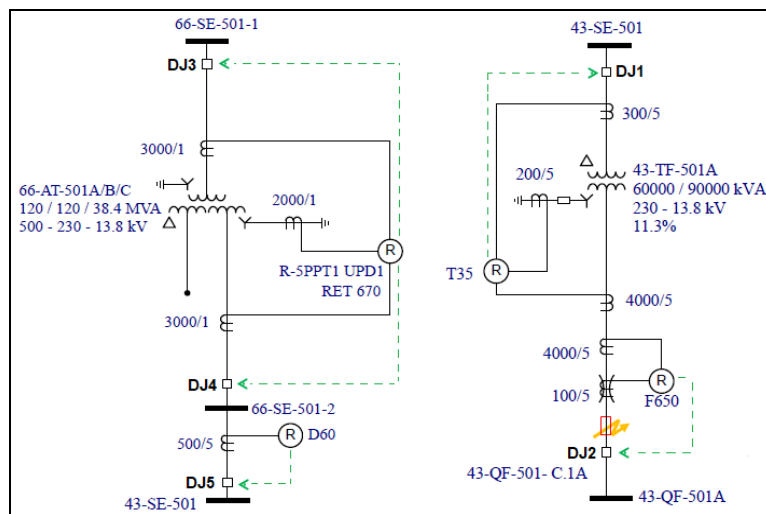
Figura 2: Estrutura Unifilar dos Sistemas Envolvidos na Falha. Fonte: O autor.

extinção à vácuo, mais precisamente na fase S do disjuntor situado no cubículo de entrada do 43-QF-501A (Barra A), desencadeou o início de um curto-circuito fase-terra. Devido ao resistor de aterramento, cuja finalidade é limitar correntes de falta fase-terra a um valor que não danifique os equipamentos e minimizar o risco de acidentes pessoais, a intensidade da corrente do curto foi limitada a 357 A acionando a função ANSI 50GS do relé GE F650 responsável pela proteção do cubículo, no qual o tempo definido (DT) a que está condicionada possui tempo de atuação em torno de 0.75s para este nível de corrente. O curto-circuito fase-terra permaneceu durante 166ms, cessando às 11:28:58:880 h, se estabelecendo por tempo inferior ao mínimo necessário para que a proteção atuasse. Neste momento, devido à elevação da temperatura e à ocorrência de arcos elétricos no interior do cubículo, o curto-circuito fase-terra evoluiu para um curto-circuito trifásico envolvendo as Fases T e R do disjuntor que passaram a contribuir para a falta. No local da falha a intensidade da corrente de curto-circuito trifásico chegou a 13,5 kA sendo refletida no primário do transformador 43-TF-501A, cuja relação de transformação é 230/13.8 kV, com intensidade de 810 A. Estes níveis de corrente acionaram simultaneamente as funções ANSI 51 do relé GE F650 cujo tempo mínimo para a atuação é de 0.8s, e ANSI 51 do relé GE T35, responsável pela proteção do transformador e por realizar a abertura do disjuntor a montante (DJ1) do 43-QF-501A, sendo que para esta última, em caso de corrente inferior a 1080A o tempo de atuação do relé estará condicionado à curva inversa com tempo mínimo de atuação em torno de 1s, demonstrando dessa forma coordenação entre as curvas das proteções. Após 0.8s do início da falta trifásica, às 11:28:59:680 h, o relé GE F650 deu comando para a abertura do disjuntor de proteção do cubículo (DJ2), porém sem confirmação, já que este se encontrava extremamente danificado por decorrência da falha. Com a falta trifásica ainda em vigor a próxima proteção a atuar seria o comando por parte do relé GE T35 para a abertura do disjuntor a montante (DJ1) que cessaria o curto-circuito, porém, antes que esta proteção atuasse, a proteção dos autotransformadores 66-AT-501A/B/C de 500/230 kV situados na subestação 66-SE-501, cujo responsável pela mesma é o relé ABB RET 670, ao entender a falha como sendo uma sobrecarga devido ao aumento da corrente em seus terminais em virtude do curto-circuito, atuou a função ANSI 49 abrindo os disjuntores ligados aos extremos dos autotransformadores (DJ3 e DJ4). No momento em que os disjuntores foram abertos, o relé D60, responsável pela proteção da linha de 230 kV que alimenta a mineradora, atuou a função ANSI 27 que abriu o disjuntor anterior à subestação 43-SE-501 (DJ5) às 11:28:59:871 h, interrompendo assim o fornecimento de energia à empresa e consequentemente finalizando o curto-circuito trifásico que durou 985ms. No

Como pode ser analisado na Figura 2, o local onde a falha veio a ocorrer se caracteriza como sendo uma zona morta pois se localiza entre os TCs relacionados ao relé GE F650 e o disjuntor (DJ2). Apesar do disjuntor do cubículo (DJ2) não ter respondido ao comando para abertura por parte do relé GE F650 0.8s após o início do curto-circuito trifásico devido ao estado em que o mesmo se encontrava por decorrência da falha, mesmo se estivesse em condições de operação e atuasse quando solicitado, o curto-circuito não seria extinto pois era alimentado pelo transformador 43-TF-501A situado no lado oposto ao barramento, e a falha procederia da mesma forma como ocorreu.

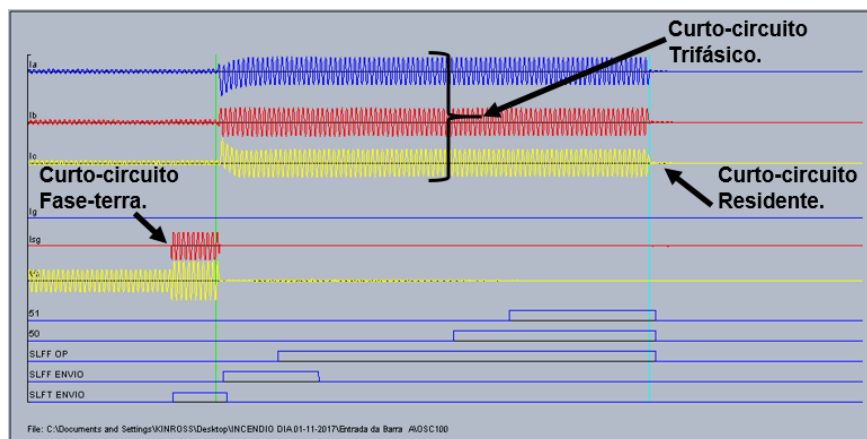
Figura 3: Oscilografia Barra A. Fonte: O autor.

O comportamento das correntes envolvidas na falha foi analisado com base na oscilografia da Barra A. Por meio da oscilografia, o momento do surgimento do curto-circuito fase-terra, sua evolução para um curto-circuito trifásico, e o instante em que foi extinto graças à atuação da proteção puderam ser observados de forma clara e precisa. A oscilografia em questão pode ser visualizada na Figura 3.

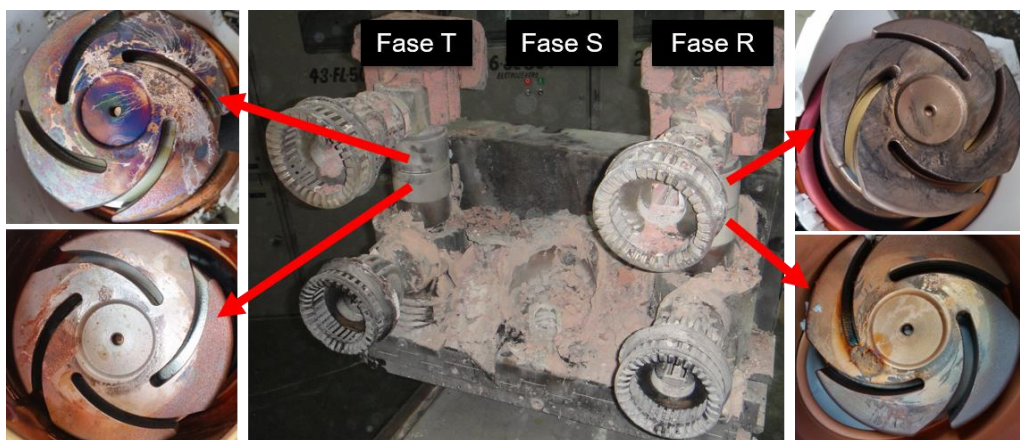
Figura 5: Contatos Situados na Câmara de Extinção do Disjuntor. Fonte: O autor.

Como a falha no cubículo se iniciou por meio de uma falta fase-terra partindo da ampola de extinção a vácuo da Fase S do disjuntor, a análise realizada teve como foco os contatos que ficam alocados no interior das ampolas. Como pode ser observado na Figura 5, em que é possível visualizar o disjuntor de proteção após a falha e a condição dos contatos referentes às fases T e R do mesmo, sua Fase S, local de origem do curto-circuito, por decorrência do mesmo, foi danificada a ponto de se desprender da estrutura do disjuntor.

Como pôde ser visualizado na imagem da Figura 5, os contatos possuem indícios da ocorrência de pequenas descargas parciais, porém, não é possível determinar se tais descargas ocorreram antes ou depois da falha. Segundo o Centro de Reparos ABB (2010), a abertura dos disjuntores em condições adversas, como curtos-circuitos e sobrecorrente, causa a oxidação da camada de metalização que existe nos terminais do equipamento. As rugosidades geradas em decorrência dessa oxidação, aumentam consideravelmente as resistências de contato do disjuntor (valor máximo aceitável em torno de $100\mu\Omega$), o que conseqüentemente provoca o surgimento de pontos quentes no mesmo, fazendo com que chegue a uma temperatura que pode danificar o equipamento.

A falha se inicia devido a um aquecimento excessivo no interior da câmara de extinção a vácuo do disjuntor (Fase S), causado devido a um mal contato entre os contatos fixos e móveis do mesmo, o mal contato gera arcos elétricos no interior da câmara, o que consequentemente eleva a resistência da superfície dos contatos da fase. A situação se agrava no instante em que o moinho 26-MO-505 entra em operação elevando o nível da potência da Barra A. Nesse momento, mais precisamente 28s após o moinho entrar em operação, a temperatura no interior da câmara chega a tal nível que causa o rompimento da blindagem da ampola, o que desencadeia a quebra do isolador cerâmico, assim como o derretimento da camada de epóxi (invólucro da ampola) pelo qual este estava envolvido. Após a violação das camadas de proteção nível a nível, se inicia o curto-circuito fase-terra a partir da Fase S do disjuntor de proteção. A alta temperatura e a ocorrência de arcos elétricos no interior do cubículo fazem com

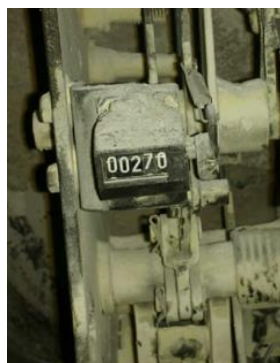
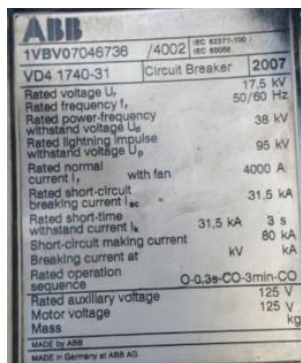
Figura 6: Contador Manobras. Figura 7: Placa do Disjuntor.
Fonte: O autor. Fonte: O autor.

Apesar do tempo em que o disjuntor estava em operação, aproximadamente 10 anos, determinado a partir das informações apresentadas na placa do mesmo (Figura 7), ocorreram um baixo número de manobras até o período da falha, apenas 270. Vale lembrar que de acordo com as informações do próprio fabricante, este disjuntor é projetado para suportar até 30.000 manobras antes do fim de sua vida útil.

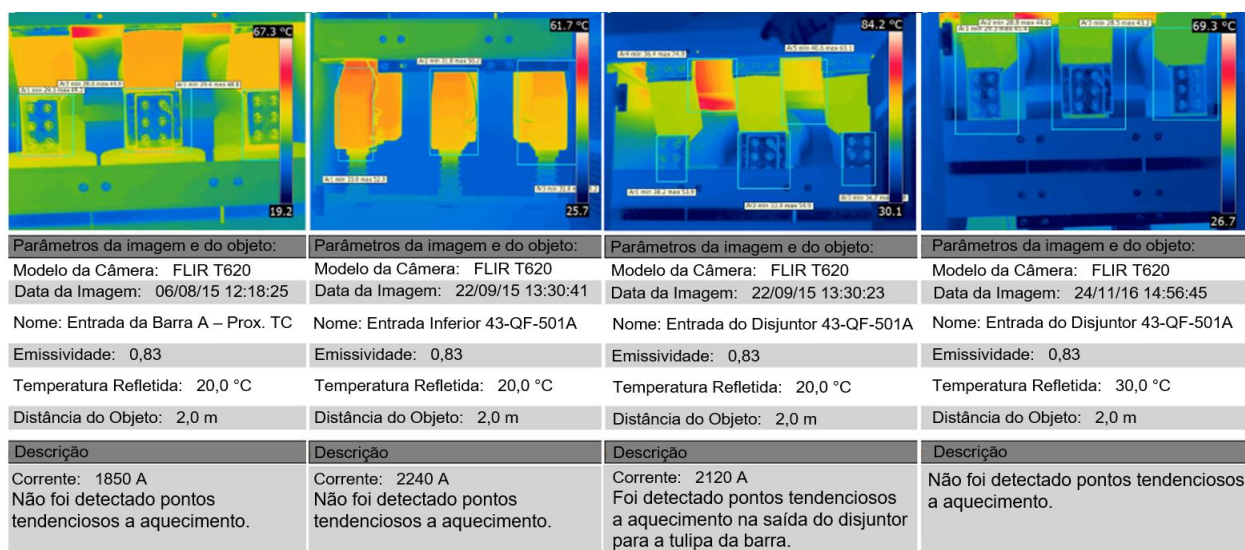
Figura 9: Termografias 43-QF-501A C01A. Fonte: O autor.

Como pode ser observado nas imagens termográficas e nos comentários realizados pelo operador responsável pelas mesmas (Figura 9), das imagens registradas no ano de 2015 ape-

nas a que tinha como foco a entrada do disjuntor de proteção da barra A (local em que a falha viria a ocorrer) apresentou a existência de pontos que tendiam ao aquecimento, porém, a termografia realizada no mesmo local no ano de 2016 mostra que tais pontos já não apresentavam níveis de temperatura elevada, estando os mesmos na faixa normal de operação. De acordo com o plano de manutenção específico, o intervalo de tempo em que as termografias devem ser realizadas é de 180 dias, porém, como observado na Figura 9, a última termografia realizada no cubículo de entrada da Barra A foi em 2016. Tal ocorrência pode ser explicada pelo fato de que a planta se encontrava inoperante devido à indisponibilidade hídrica no momento em que as inspeções termográficas deveriam ser refeitas.

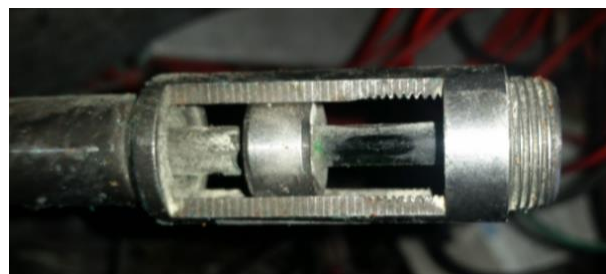
Figura 12: Bulbo FirePro Compartimento
Comando.
Fonte: O autor.

De acordo com as recomendações por parte do fabricante para a instalação do FirePro utilizando o BTA, o mesmo deve ser instalado na parte superior do compartimento por ele protegido (esquema representado na Figura 11). Tal recomendação, como observado na Figura 10, foi ignorada no projeto para a implementação do FirePro no cubículo, já que, no compartimento dos barramentos, o dispositivo foi posicionado em sua parte inferior, o que justificava o fato desta unidade não ter atuado no momento do incêndio, que por sua vez, se concentrou na parte superior do cubículo, fazendo com que a temperatura refletida no bulbo não fosse o suficiente para seu disparo. Com relação à unidade FirePro instalada no compartimento de comando do cubículo, como pode ser averiguado na Figura 12, o bulbo responsável por seu disparo está íntegro, o que evidencia o fato da mesma também não ter atuado durante o incêndio. Sua não atuação se deve certamente à abertura do compartimento de comando pela equipe de manutenção ao chegar à subestação, instantes após a ocorrência da falha, sendo assim, a elevação da temperatura não foi suficiente para acionamento do FirePro.

- Revisar e implementar o estudo do sistema de proteção e combate a incêndio (FirePro), utilizando como base de dados as recomendações do fabricante e tendo como parâmetros aspectos como: localização, posição, quantidade, tipo de sensor e volume do sistema por compartimento;
- Adquirir ferramentas para a realização de ensaios elétricos nos disjuntores e realiza-los periodicamente;
- Realizar treinamento em manutenção de disjuntores VD4 direcionado à equipe de manutenção elétrica;
- Revisar o plano de manutenção dos disjuntores VD4;
- Inserir novos planos de manutenção para todos os disjuntores situados nas Barras A e B;
- Criar um plano de teste para os relés;
- Instalar relés de proteção contra arco elétrico nos cubículos e nos dutos de barras da subestação 43-SE-501 e realizar estudo para as demais;
- Certificar os responsáveis por termografias.

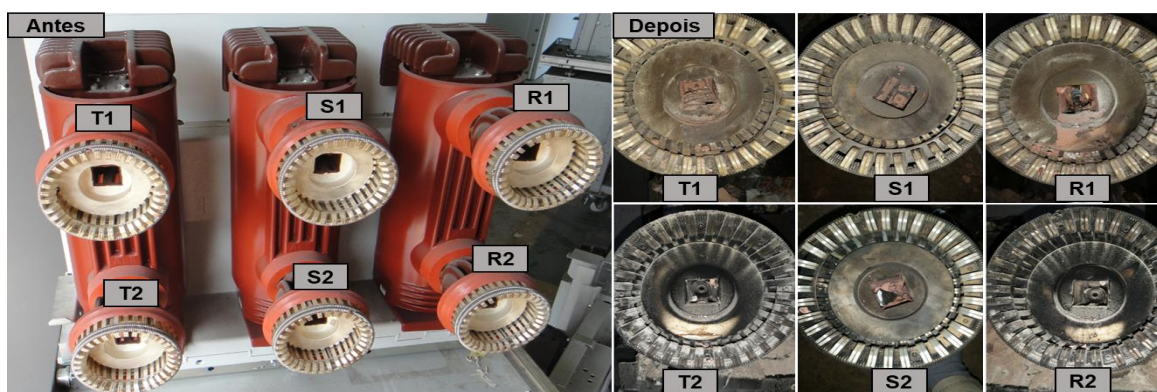
Figura 13: Tulipas do Disjuntor. Fonte: O autor.

Com base na vista frontal das tulipas (após a falta) retratada na Figura 13, apesar da carbonização apresentada pelas mesmas em função do incêndio, não há sinais de aquecimento ou relevo que possam indicar problemas de mal contato, sobrecorrente ou desalinhamento dos contatos fixos/móveis, o que torna isenta sua contribuição à falha.

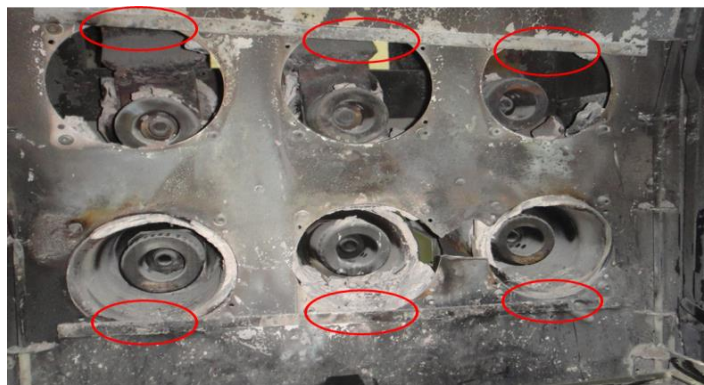
Figura 14: Sistema de Guilhotina Presente no Cubículo.
Fonte: O autor.

O sistema de guilhotina presente no cubículo, cuja principal função é restringir o acesso aos contatos fixos do mesmo e consequentemente às suas partes vivas, como pode ser visto na Figura 14, não apresenta características de ter provocado o curto-circuito devido ao fato de não exibir danos, além dos causados pelo incêndio, nas regiões de provável contato com as tulipas do disjuntor.

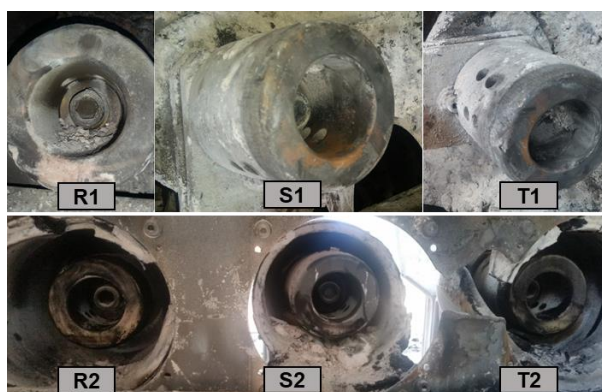
Figura 15: Contatos Fixos. Fonte: O autor.

Com base na Figura 15, apesar da carbonização gerada em função do incêndio sobre os contatos fixos, não há indícios de aquecimento gerado por fuga de corrente. Outro ponto que comprova a não participação destes contatos no surgimento da falha, é o fato dos mesmos, devido a não apresentarem danos que os comprometessem, terem sido reaproveitados durante o reparo do cubículo.

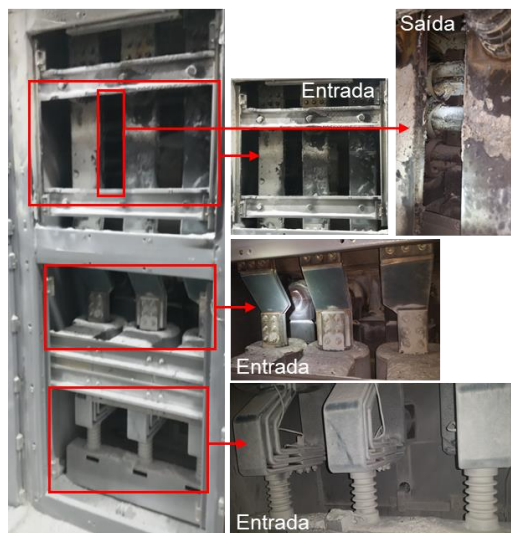
Figura 16: Barramentos de Entrada e Saída. Fonte: O autor.

dos barramentos de entrada e saída são exibidas, foi detectada apenas uma carbonização da isolamento dos barramentos em função da elevação da temperatura causada pelo incêndio. Além disso, estes barramentos foram reutilizados após a falha, o que evidencia o fato de não terem sido os responsáveis pelo início desta.

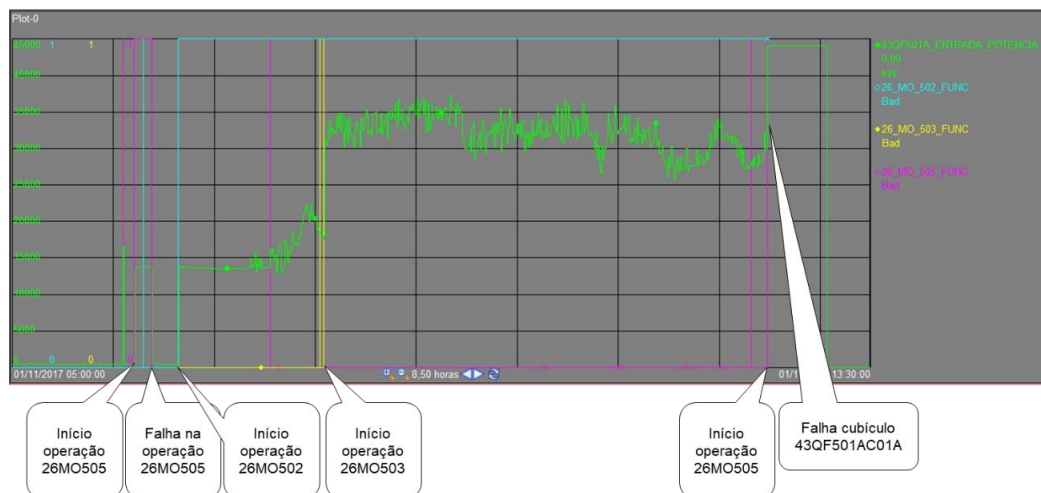
Figura 17: Consumo de Potência Barra A. Fonte: O autor.

Em condições normais de operação, a potência consumida nesta barra é de aproximadamente 56 MW, chegando a picos de 60 MW. No dia da falha, a potência estava próxima dos 30 MW e com a operação do moinho 26-MO-505, passaria para aproximadamente 45MW. Apesar do nível da potência não chegar a valores que excedessem ao apresentado em circunstâncias habituais, com o disjuntor em condições críticas seria o suficiente para desencadear a falta.
